과 제 구 분	기관고유	과 제 번 호	LP004580	
과 학 기 술 분 류	LB0203	품 목 표 준 코 드	VC-05-1315	
주 관 과 제 명	시설과채류 결로 모니터링 및 제어시스템 개발			
과 제 책 임 자	성명	직급	소속기관 및 부서	
	이원경	농업연구사	강원도원 연구협력과	
연 구 기 간	2021 ~ 2024	참여연구기관	강원도원 연구협력과	
세부과제명		부서	세부책임자	연구기간
1) 시설과채류 결로 모니터링 및 제어시스템 개발		원예연구과	이원경	'21~'22
2) 시스템 현장실증 및 고도화		원예연구과	이원경	'22~'24
키 워 드	결로, 모니터링, 경보, 토마토

〈Q 제2세부과제 : 시스템 현장실증 및 고도화〉

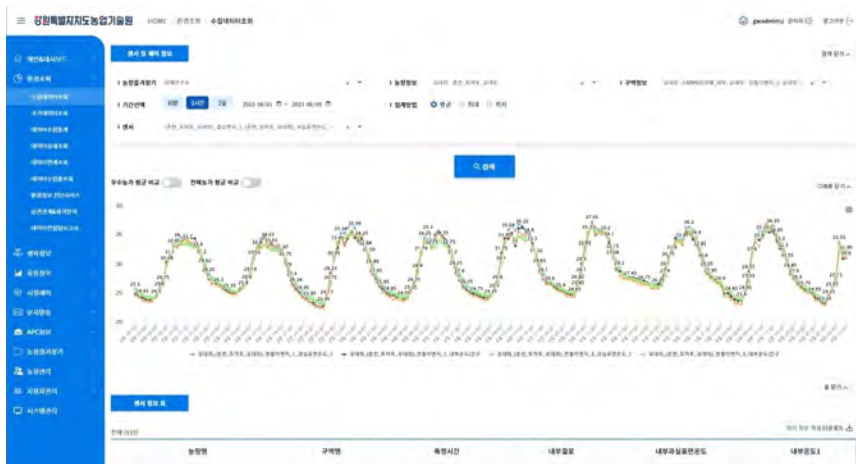
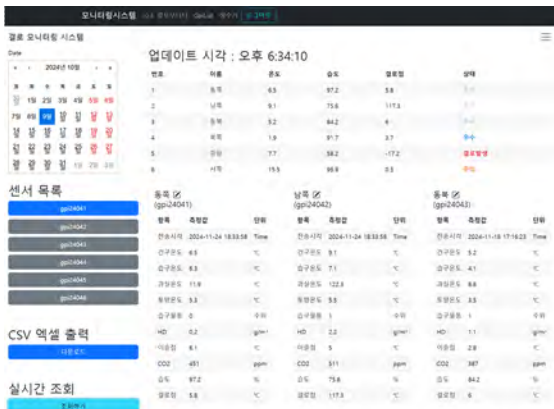
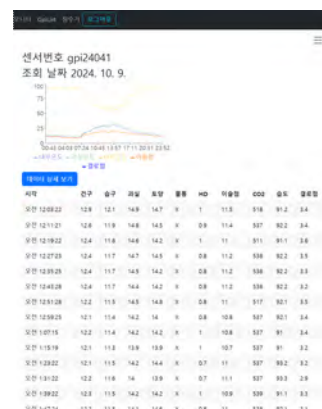
그림 5. 통합관제시스템 데이터 연계 및 조회 현황

통합관제시스템은 각 농가별 센서노드에서 수집된 데이터를 실시간으로 서버에 연동하고, 관리자 및 사용자가 웹 기반으로 데이터에 접근할 수 있도록 구성되었다. 시스템은 농가별, 구역별, 항목별로 데이터를 세분화해 조회할 수 있으며, 이는 모니터링 및 분석 효율성을 크게 높였다. 다양한 지표의 시계열 추적이 가능해 결로 발생 패턴을 농가 특성에 맞춰 분석하는 데 기초 자료로 활용된다.

【 통합관제시스템 데이터 연계 】

【 농가별 현황 조회 】

【 센서노드별 데이터 조회 】

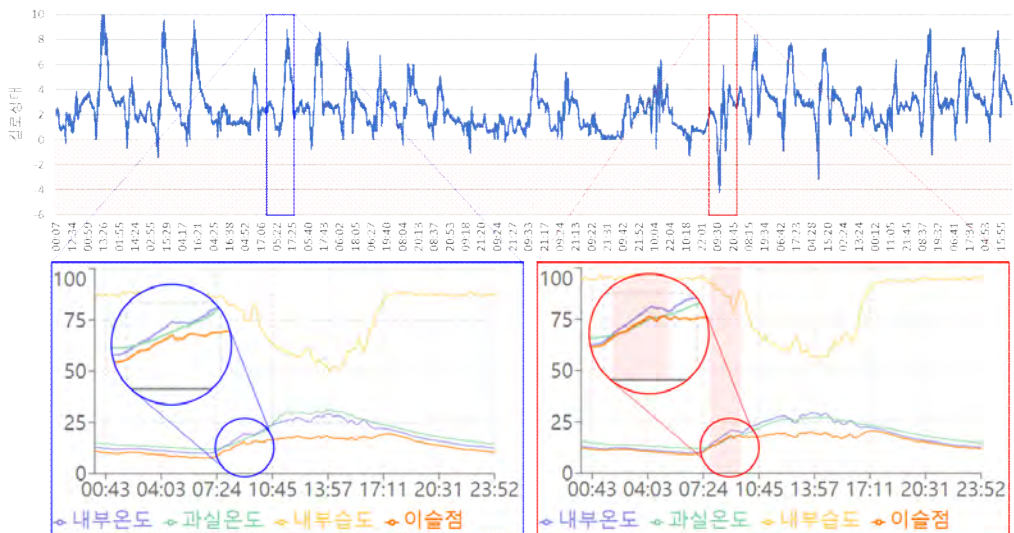
그림 7. 과실온도와 이슬점에 따른 결로상태

【 과실온도가 이슬점보다 높음 】

【 과실온도가 이슬점보다 낮음 】

과실온도가 이슬점보다 낮은 시점에서 결로가 발생하며, 이 과실 표면에 결로상태가 지속될수록 미세열과 및 병해의 위험이 높아진다. 시스템은 이러한 상태를 실시간 감지해 경보를 제공하며, 특히 일출~오전 시간대에서 결로 발생 빈도가 집중적으로 높게 나타났다. 이 결과는 모형과실 센서 기반의 감지 알고리즘이 실제 결로 상태를 민감하게 반영함을 시사한다.

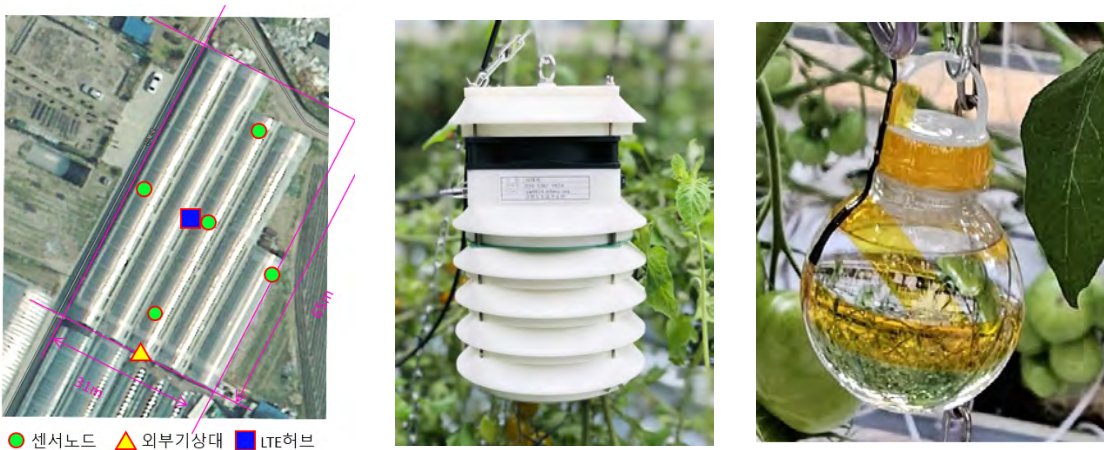
그림 8. 실증온실 센서 위치

춘천 연동형 온실 내 동서남북 방향과 중앙에 5개의 센서노드를 설치하여 내부 환경정보 및 결로상태를 관찰하였다. 남북향온실이나 북동쪽으로 비스듬하게 설치되었으며, 기계실과 작업공간이 위치해 광환경이 불량한 남쪽은 제외하였다.

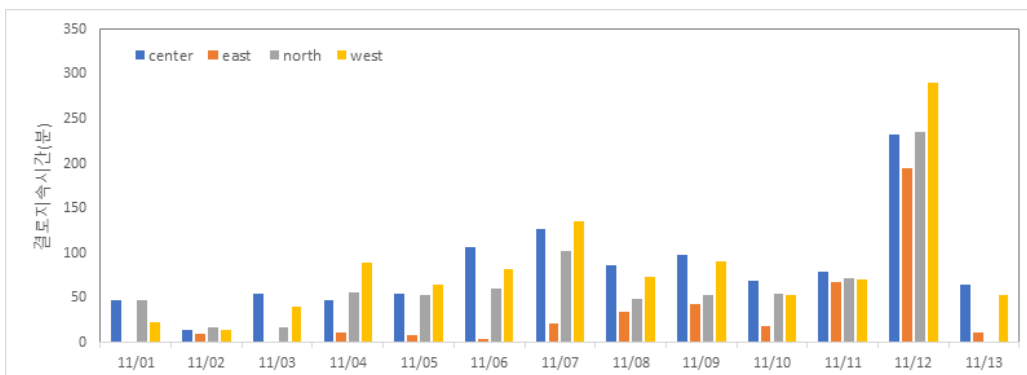
그림 9. 온실 위치별 일 누적 결로 지속시간

13일간 누적된 결로 데이터를 분석한 결과, 온실 내 위치별 결로 지속시간이 중앙 1,085분, 서편 1,081분, 북편 820분, 동편 428분으로 차이를 보였다. 이는 온실 구조와 태양광 유입 방향, 공기순환 상태 등 복합적인 요인에 따른 것으로, 온실 내부의 위치별 환경 편차를 고려한 맞춤형 결로 제어 전략 수립의 필요성을 보여준다.

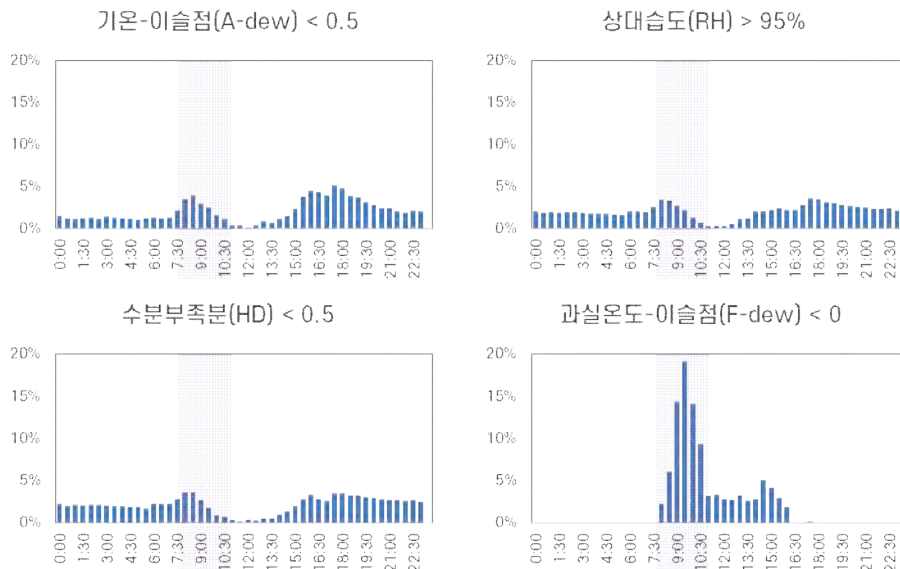
그림 11. 결로 발생과 내부환경 요소 비교

기온과 이슬점의 차이가 얼마나 작은지, 상대습도 95% 이상인 상황, 수분부족분이 0.5보다 작은 상황 등 작물의 결로발생 위험도를 추정해볼 수 있는 여러 지표가 있으나 모형과실을 이용해 추정한 과실온도와 이슬점의 차이만큼 결로상태를 잘 설명하는 지표가 없었다.

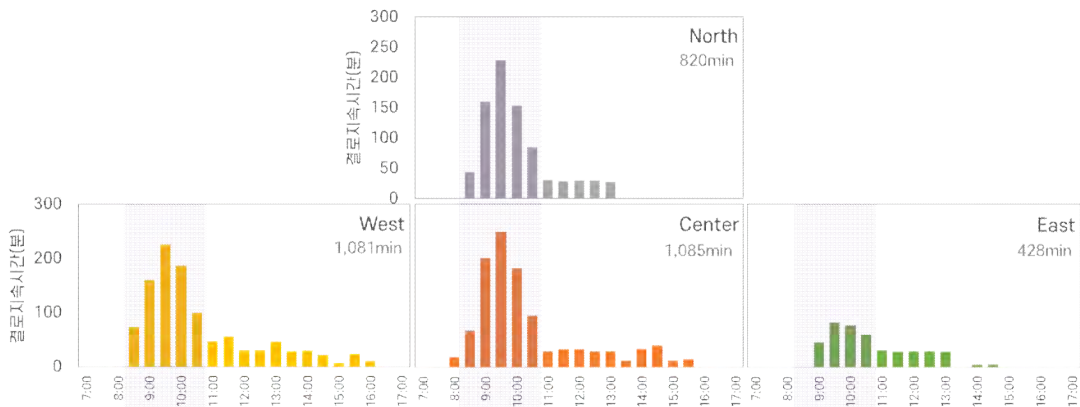
그림 13. 온실 내 위치별 결로 발생시간 분포

조사기간 동안 온실 내 결로 발생 시각은 위치별로 다르게 나타났으며, 중앙 및 서편에서 더 긴 시간 동안 결로가 지속되었다. 동편은 일사 유입량이 많아 빠르게 온도가 상승하며 결로 발생이 상대적으로 짧았고, 이는 구조적 환경 차이에 따라 발생 시간도 달라짐을 보여준다. 위치별 맞춤 제어가 필요함을 시사한다. 중앙과 서편은 결로 지속시간이 유사했지만, 서편에서 과실온도와 이슬점 간 온도 차가 가장 커 결로 상태가 더 심각하였다. 이는 온풍기 덕트 방향, 유동현 위치 등 미세 환경 제어 요소가 결로 발생 양상에 큰 영향을 미침을 의미하며, 시스템 설치 시 내부 구조를 고려한 맞춤 설계가 요구된다.

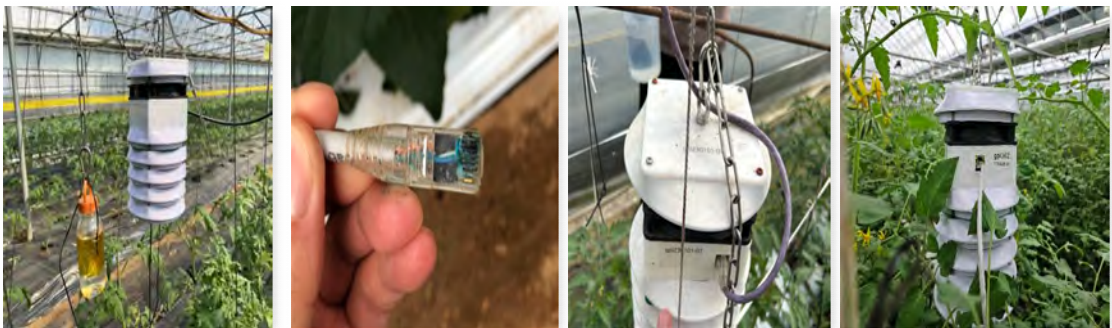
그림 15. 시스템 오류 사례

시스템 운용 중 주요 오류로는 모형과실 센서의 물리적 손상, 센서 부착면 오염, 부식, 케이블 연결 부로 유입된 결로수로 인한 커넥터 손상 등의 사례를 수집하였다. 특히 기존 구(球)형 모형과실 센서는 구조적으로 부착 불균형 및 외부 충격에 취약하였다. 센서의 부착강도가 높고 균일한 측정이 가능한 원통형으로 모형과실센서의 형태를 변경하였다. 적엽 등 작업과정에서 센서의 위치가 변경되어 정상 데이터가 수집되지 않는 경우가 많았다. 직사광선에 노출되지 않도록 위치를 조정하도록 설치 시 안내 및 사용자 교육이 필요하다. 또한 전원 및 통신케이블 연결부로 결로수 유입을 방지하도록 드립루프(Drip loop)를 형성하여 설치하도록 설치 매뉴얼을 보완하였다. 이러한 사례는 센서 내구성과 설치환경 개선이 시스템 신뢰성 확보에 필수적이다.

【 모형과실센서(구형) 】

【 센서 부식 손상 발생 】

【 모형과실센서(원통형) 】

【 직사광선에 노출 】

【 결로 유입에 의한 UTP 케이블 부식 발생 】

【 Drip loop 형성 】

- 가. 농가 만족도는 절반 이상이 긍정적이었으며, 주요 이유는 설치비 저렴함과 원격 제어의 편리성이었다.
- 나. 시스템 오류는 주로 센서 파손, 결로수 유입, 부착불량 등 설치환경과 유지관리 미흡에서 발생하였다.
- 다. 기존 구형 센서는 외부 충격에 약해 원통형으로 개선하고, 케이블 드립루프 설치로 결로수 유입을 방지하였다.
- 라. 습구 심지 건조로 경보 오작동 문제가 발생해 수위 알람 설정 기능과 타워램프 알림 기능을 도입하였다.
- 마. 사용자 매뉴얼은 초급자용 요약본과 고급 기능 설명서를 병행 구성해 실용성과 교육 효과를 높였다.
- 바. 시스템 설치 및 사용 교육, 유지보수 매뉴얼이 강화되어 실증농가의 시스템 활용도 향상에 기여하였다.
- 사. 농업기술 동영상 제작을 통해 결로 제어 기술을 시각적으로 홍보하고 비대면 교육 콘텐츠로 활용 가능하다.

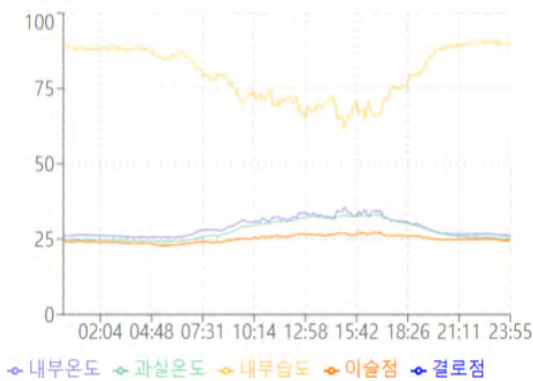
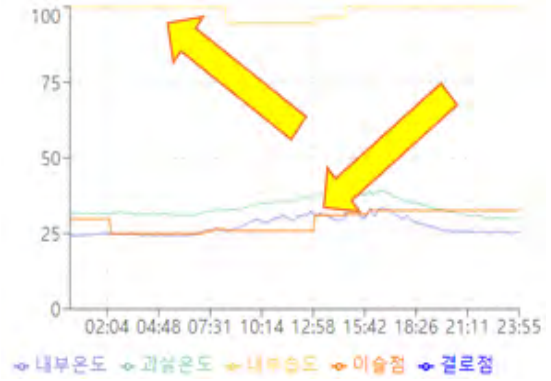
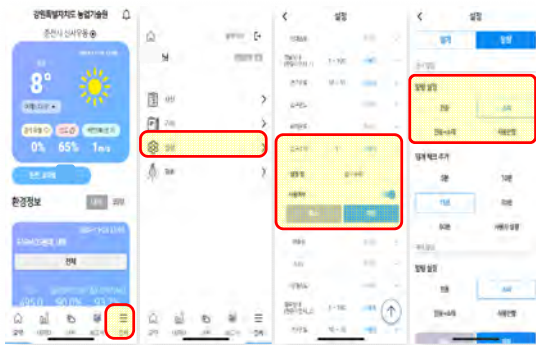
그림 16. 습구온도계 심지관리 및 물 보충 관련 매뉴얼 보완

실증기간 동안 일부 센서노드에서 습구온도계의 심지가 마르거나 물이 부족한 상태로 장기간 운용되는 문제가 발생하였다. 이는 결로 감지 정확도 저하로 이어지며, 경보 시스템 오작동의 원인이 된다. 이를 해결하기 위해 앱 내 ‘심지 수위 임계값 설정’ 기능과 연계된 알람 설정을 활성화하고, 타워램프 알람을 통해 통신 불량이나 수위 부족 상태를 사용자에게 시각적으로 즉시 전달하도록 개선하였다. 더 불어 수위 센서의 유지관리 매뉴얼을 강화하고, 이상 데이터 발생 시의 대응 절차를 추가함으로써 시스템 유지관리의 안정성과 신뢰도를 높이는 기반을 마련하였다.

【 정상관리 센서노드 】

【 심지가 마른 센서노드 】

【 결로 모니터링 앱 알람설정 】

구분	결로 발생	주의	양호	고온	차광	통신 불량	물 부족
결로 상태	0이하	0~1	1~3	3~5	50이상	-	-
신호	점등	점등	점등	점등	점등	점멸	점멸
타워램프	적					적	
	황					황	황
	녹						
	청						청

【 결로 경보시스템 타워램프 알람설정 】
